BAB IV

HASIL DAN PEMBAHASAN

4.3 Analisis Tata Akustik

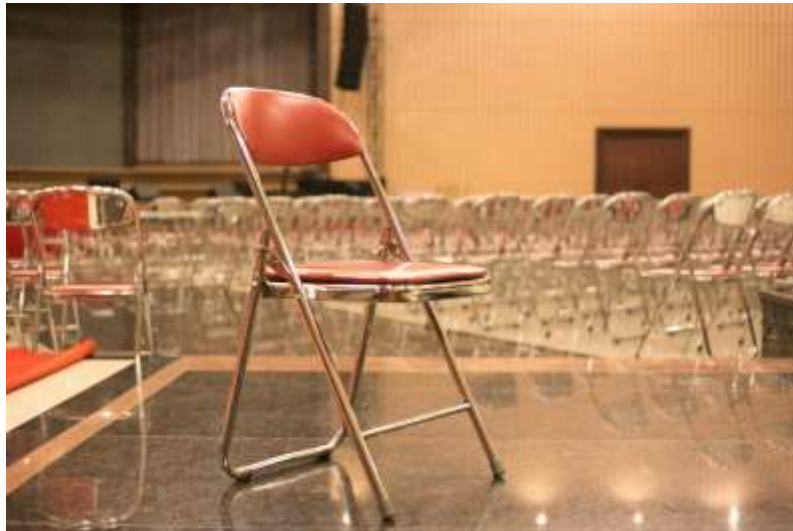
Tempat duduk jemaat berupa kursi lipat berbahan metal dengan dudukan PVC *Vynil* berukuran 45x50 cm. Pemilihan kursi lipat bertujuan agar mudah dipindahkan dan ditambah karena kegiatan yang diwadahi bermacam-macam. Tiap kursi memiliki satu tempat meletakkan tas atau alkitab di sisi kanan kecuali kursi-kursi di area balkon. Jarak antar kursi sebesar 110 cm. Lorong pada setiap kelompok-kelompok kursi bagian tengah sekitar 1,6 m, bagian samping 1,4 m, dan bagian ujung 0,9 m. Tempat duduk jemaat berada pada sudut 160° terhadap posisi penyaji di mimbar. Sudut ini kurang tepat dari segi akustik karena dapat menyebabkan hilangnya energi bunyi sebelum diterima pendengar (Doelle, 1986). Kursi lipat ini memiliki koefisien penyerapan suara sebesar 0,6.

Gambar 4.12 Kursi lipat berlapis PVC.

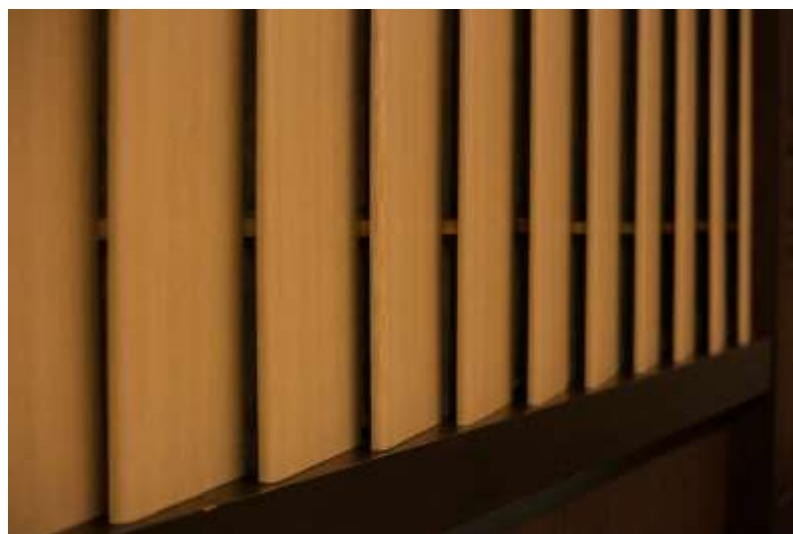
Bahan ini terdapat pada sisi kanan dan kiri area jemaat baik di lantai satu maupun balkon. Kisi-kisi kayu dengan lebar 25 cm disusun secara vertikal dengan sudut 10° yang terbuka ke arah mimbar. Kisi-kisi kayu berperan dalam merefleksikan suara dari sumber bunyi dan desainnya yang tidak merata dapat membantu pemantulan agar tersebar merata ke seluruh ruangan. *Acoustic cellulose spray* merupakan lapisan sebelum kayu dipasang. Tebalnya adalah sekitar 3 inchi atau 8 cm. Material ini berbahan dasar serat alami yang di daur ulang yang dikombinasi dengan perekat. Pemasangannya hanya bisa dilakukan oleh ahli berlisensi (*International Cellulose Cooperation*, 2015). Material *acoustic cellulose spray* berperan absorber agar suara tidak terpantul kembali ke sumber suara karena kisi-kisi kayu terbuka ke arah sumber suara. Koefisien penyerapan suara material ini adalah 1,04 (*International Cellulose Cooperation*, 2015). Material ini terdapat seluas 476,76 m² pada dinding ruangan.

Gambar 4.18 Kisi-kisi kayu dan *acoustic cellulose spray*.

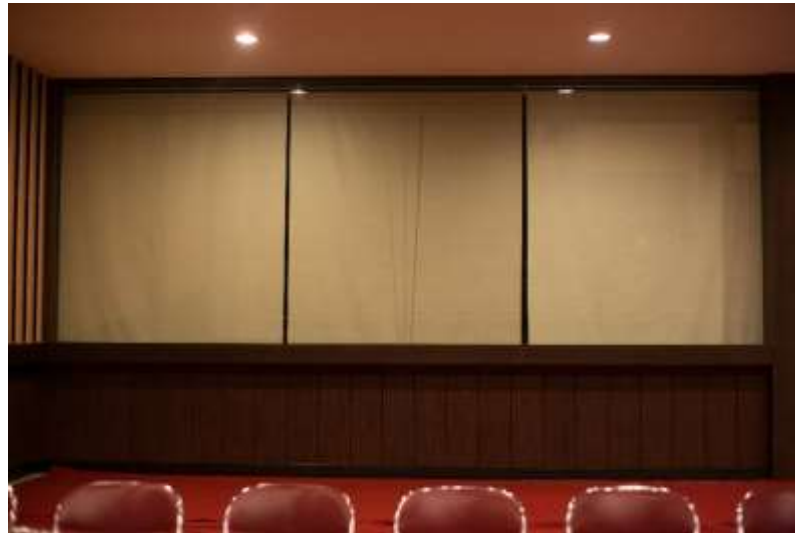
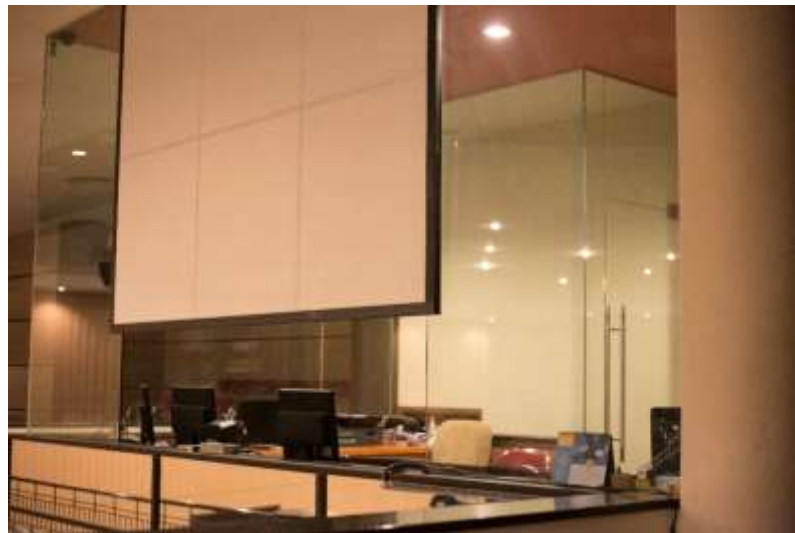
Kaca transparan dapat dijumpai pada dinding paling ujung di bawah balkon. Kaca transparan dipasang untuk menghubungkan ruang ibadah utama dengan ruang yang digunakan jemaat yang membawa bayi sehingga suara bayi tidak mengganggu kelancaran ibadah. Selain itu, kaca transparan juga dipasang pada ruang operator LCD sehingga operator dapat melihat ke arah mimbar dengan baik. Keberadaan kaca transparan dapat memantulkan suara namun letaknya yang berada di area jemaat bagian belakang dapat mengakibatkan gema. Koefisien penyerapan suara material ini adalah 0,04 (Satwiko, 2004). Material ini terdapat seluas $79,22 \text{ m}^2$ pada dinding ruangan.

Gambar 4.29 Kaca transparan lantai satu.

Gambar 4.30 Kaca transparan balkon.

Pada Gambar 4.67 kaca-kaca transparan pada eksisting balkon sebaiknya dihilangkan karena dapat menimbulkan gema sehingga direkomendasikan untuk menghilangkan dinding kaca transparan dan menambah material karpet pada ruang yang sebelumnya dilingkupi oleh dinding kaca transparan tersebut yaitu pada bagian dinding di belakang area jemaat. Pada Gambar 4.68 dinding kaca di lantai satu dapat diganti dengan material dinding bata yang diplester dan dilapisi oleh karpet sehingga dapat meyerap suara dari *loudspeaker* di mimbar.

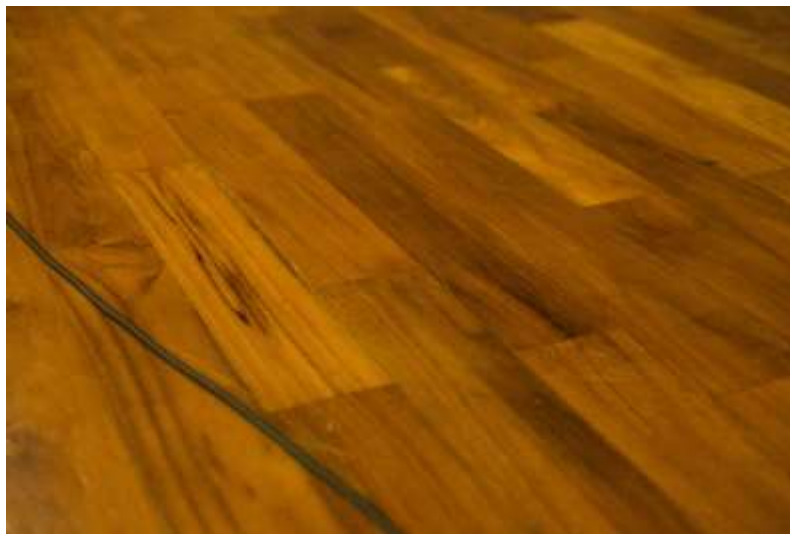
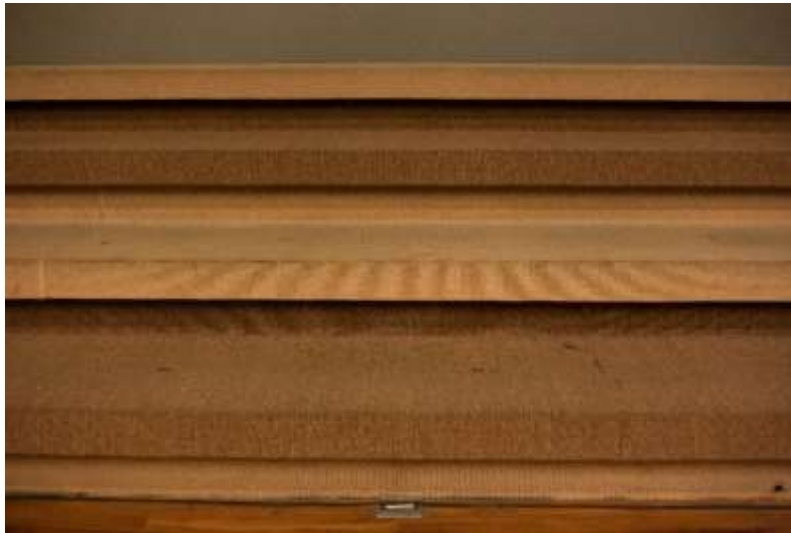
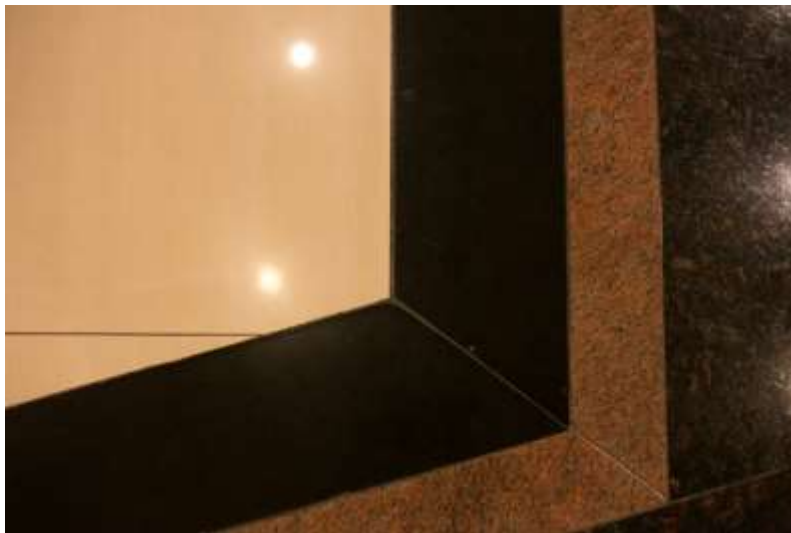
Lantai pada area mimbar berupa dak beton yang dilapisi oleh kayu. Trap *choir* terbuat dari rangka dan papan kayu yang dilapisi oleh karpet. Material kayu dan karpet dapat menyerap suara langkah kaki, terutama pada trap *choir* agar tidak menyebabkan bising dalam ruangan. Pada ruang musik, lantainya juga bermaterial karpet. Sedangkan material pada muka mimbar dan tangga mimbar adalah granit. Lantai mimbar dinaikan setinggi 1 m sehingga pelayan yang berada di atasnya dapat terlihat dari area jemaat.

lantai bermaterial granit dan keramik 60x60 cm. Material ini dapat memantulkan suara baik langkah kaki jemaat maupun dari sumber suara di mimbar ataupun area jemaat. Pada lantai satu, lantai jemaat dibuat trap namun hanya terdiri dari tiga tingkatan trap. Setiap trap memiliki selisih ketinggian 19 cm. Pada balkon terdapat 9 trap pada sayap kanan dan kiri, serta 12 trap pada sayap tengah. Setiap trap memiliki selisih ketinggian 19 cm. Ketinggian trap berpengaruh terhadap suara yang diterima oleh jemaat yaitu suara yang terpantul dari jemaat lain.

Lantai kayu pada mimbar memiliki koefisien serap suara sebesar 0,07 dan menutupi lantai seluas 101,82 m² (Lord & Templeton, 2001). Lantai karpet pada area musik memiliki koefisien serap suara sebesar 0,14 dan menutupi lantai seluas 21,41 m² (Satwiko, 2004). Lantai karpet pada trap *choir* memiliki koefisien serap suara sebesar 0,2 dan menutupi lantai seluas 38,83 m² (Lord & Templeton, 2001). Sedangkan, lantai marmer atau keramik memiliki koefisien serap suara sebesar 0,01 dan menutupi lantai seluas 1.314,63 m² (Satwiko, 2004).

Gambar 4.41 Lantai kayu area mimbar.

Gambar 4.42 Lantai karpet pada trap paduan suara atau *choir*.

Gambar 4.43 Lantai area jemaat.

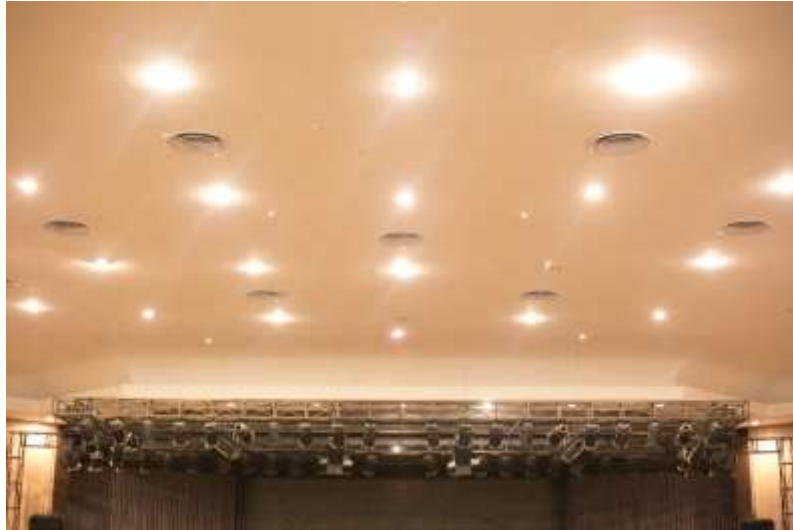
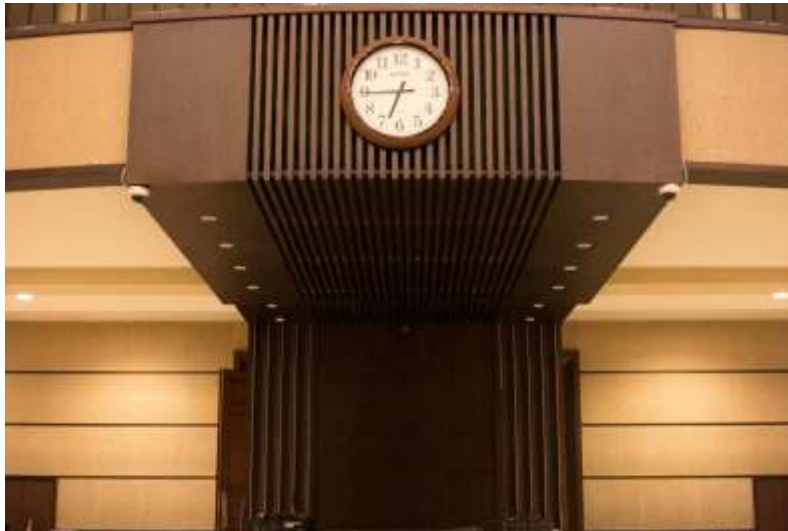
Seluruh langit-langit pada ruangan ibadah utama ini menggunakan material *gypsum* sehingga bersifat memantulkan suara. Pada area operator *sound*, langit-langit berbahan kisi-kisi kayu. Pada area mimbar, ketinggian langit-langit adalah 7,4 m. Permukaan langit-langit pada area mimbar datar. Pada ruang musik, langit-langit berbahan *gypsum* dan memiliki permukaan yang datar sehingga bersifat memantulkan suara. Datarnya langit-langit pada area panggung dan ruang musik menyebabkan suara asli yang dipantulkan kembali ke sumber suara. Permukaan langit-langit area jemaat datar sehingga dapat memantulkan suara. Langit-langit yang bersifat memantulkan bunyi yang dipadukan dengan lantai yang bersifat memantulkan bunyi dapat menimbulkan gema jenis *flutter echo*. *Flutter echo* adalah keadaan di mana suara asli mengenai bidang reflektor berkali-kali (Everest & Pohlmann, 2009). Material *gypsum* pada langit-langit ruangan memiliki koefisien penyerapan suara

Gambar 4.44 Langit-langit area jemaat.

Gambar 4.45 Langit-langit area mimbar.

Gambar 4.46 Langit-langit area pintu masuk.

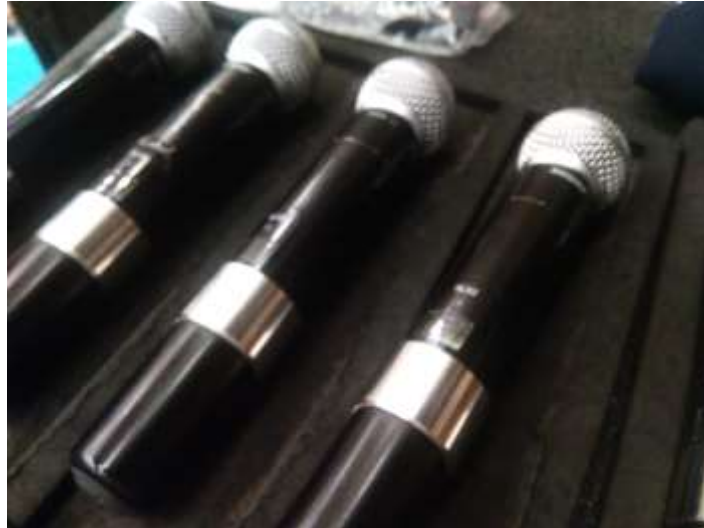
Mikrofon yang digunakan *worship leader*, *singers*, dan pendeta adalah mikrofon yang peletakkannya dinamis karena mudah dibawa-bawa atau dipindahkan. Mikrofon yang dipilih adalah tipe *wireless*. Posisi mikrofon *wireless* antar *worship leader* dan *singers* adalah 1 m. Pendeta sering juga menggunakan mikrofon *handsfree* yang disematkan di pipi untuk memudahkan gestur tangan saat berbicara dan membuka alkitab. Pemilihan mikrofon jenis dinamis cocok untuk kegiatan ibadah yang langsung seperti ini.

Gambar 4.48 *Wireless microphone.*

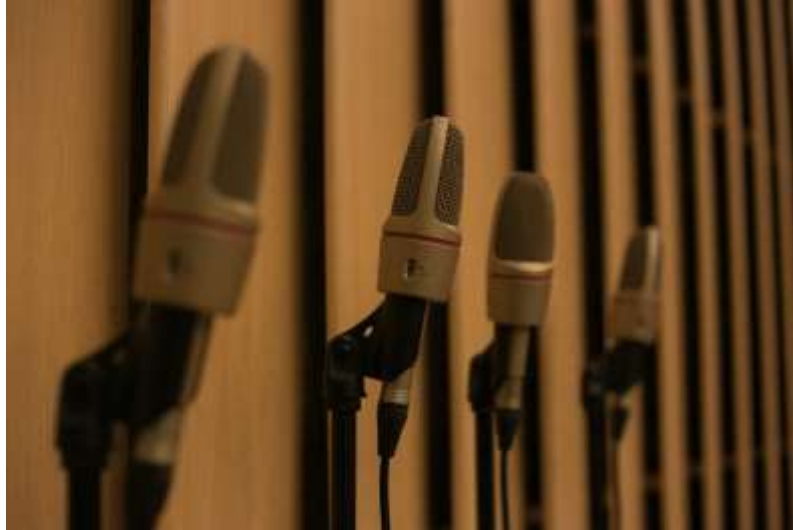
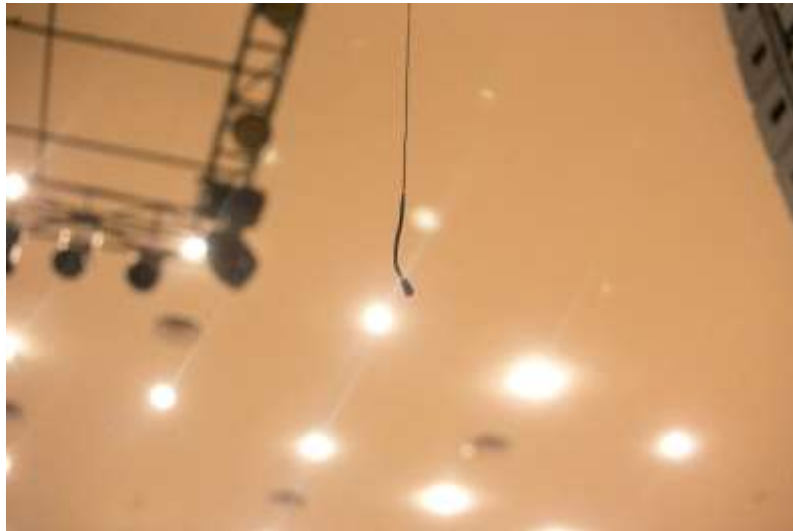
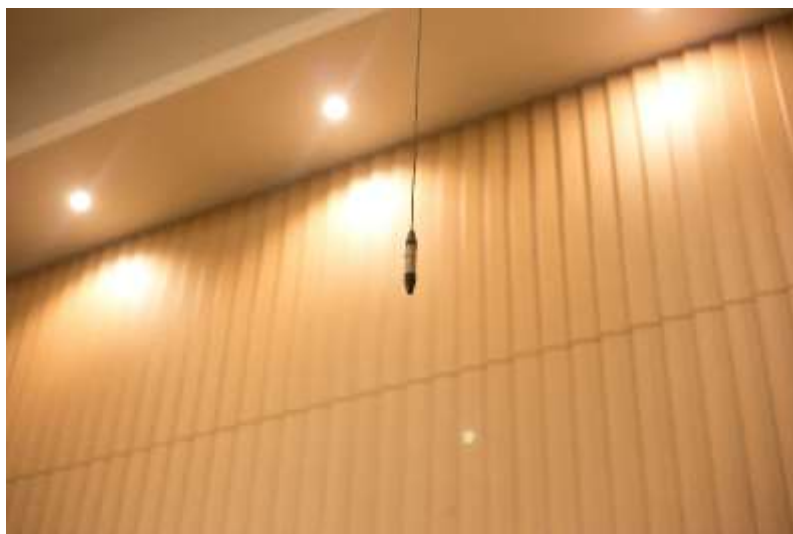
Mikrofon yang digunakan oleh *choir* ada dua jenis. Jenis pertama adalah mikrofon dinamis yang peletakkannya digantung 2 m di atas kepala dan 1 m di depan trap *choir*. Mikrofon gantung jenis ini juga diletakkan di atas area jemaat. Jenis kedua adalah mikrofon kondenser. Mikrofon kondenser berjumlah 8 buah, namun jumlah penggunaannya ditentukan berdasarkan jumlah banyaknya anggota *choir* atau paduan suara pada saat penampilan. Mikrofon kondenser paling banyak digunakan 4 buah. Peletakkannya di depan trap *choir* posisi tengah dan jarak antar mikrofon adalah 2 m. Jumlah mikrofon yang dipakai pada saat ibadah sudah sesuai dengan ISO 3382-1 2009 yaitu apabila jumlah tempat duduk pendengar sekitar seribu maka jumlah minimum posisi mikrofon adalah 8 titik.

Gambar 4.49 *Condenser microphone.*

Gambar 4.50 *Hanging microphone area mimbar.*

Gambar 4.51 *Hanging microphone area jemaat.*

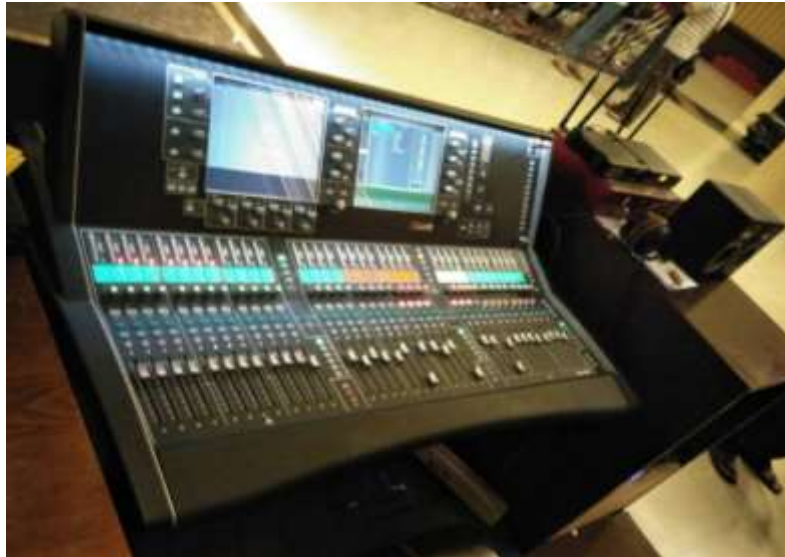
Amplifier yang digunakan dalam ruangan ini digunakan untuk mengatur suara yang diterima oleh mikrofon untuk kemudian diteruskan ke *loudspeaker*. *Amplifier* dilengkapi dengan *equalizer* sehingga dapat diatur sesuai dengan efek-efek suara yang diinginkan. Panel pengatur disebut *mixer* dan dioperasikan oleh satu orang petugas yang mengerti teknik suara atau *sound engineer*.

Gambar 4.52 *Amplifier*.

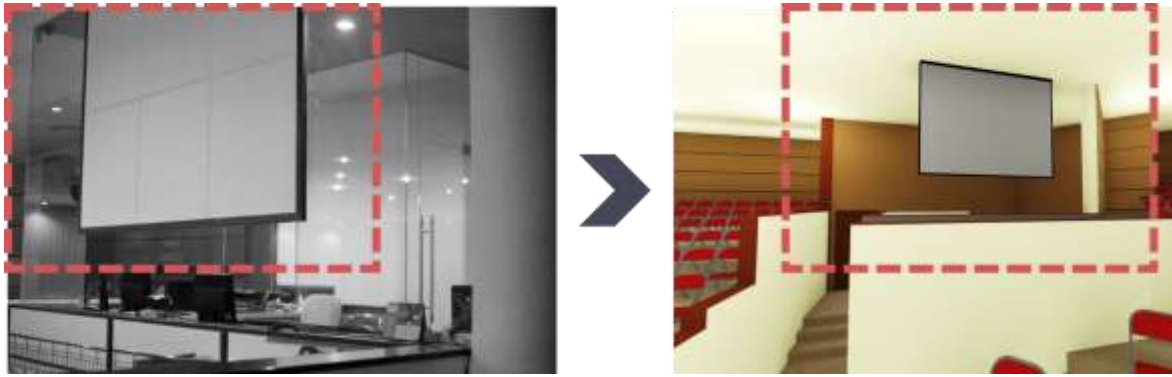
Gambar 4.67 Menghilangkan kaca transparan di balkon.

Gambar 4.68 Mengganti kaca transparan di ruang di bawah balkon dengan bata plester yang dilapisi karpet.

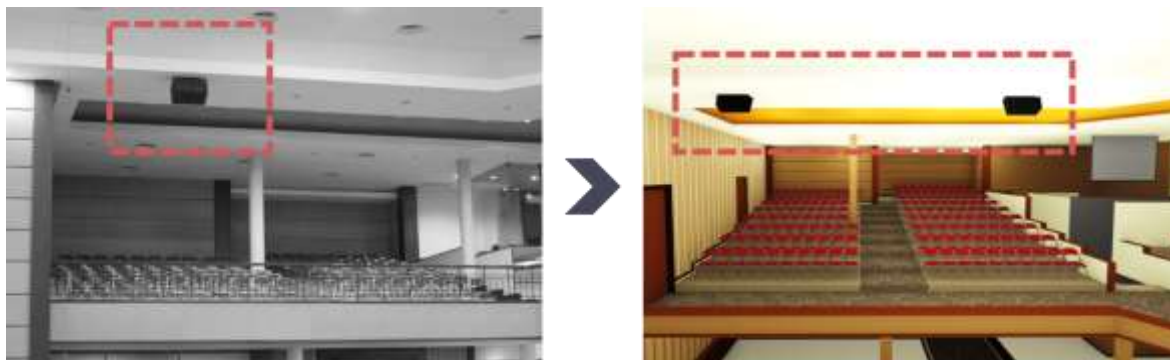
Gambar 4.71 Penambahan *loudspeaker* di balkon pada posisi tempat duduk jemaat nomor 18 dan 22.
